# 全成信电子（深圳）股份有限公司

## 2020 年度土壤污染隐患排查报告

编制单位：普罗（广州）环保技术有限公司

编制时间：2020 年 11 月

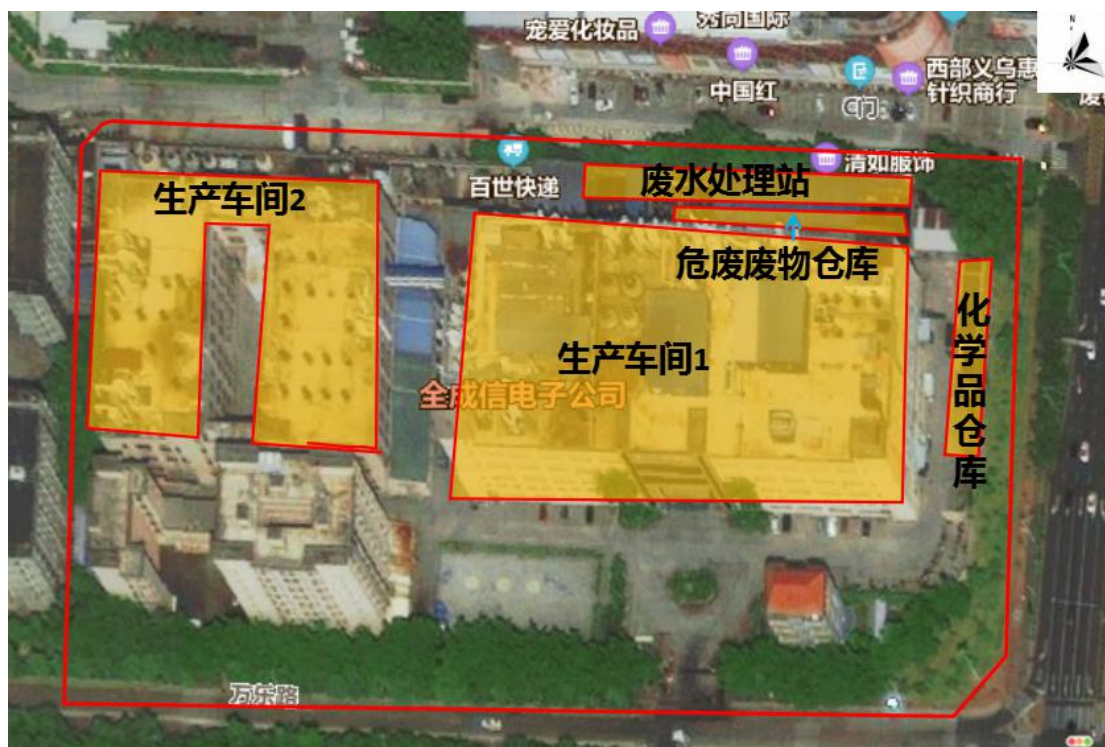
图 2.2-1 全成信电子（深圳）股份有限公司平面布置图

根据现场勘察，该企业共有：2 栋生产厂房（1 栋位于厂区中央，1 栋位于厂区西部），废水处理站位于厂区北部，化学品仓库位于厂区东部，危废仓库位于北部，生产车间 1 与废水处理站之间，一般工业固体废物存储区位于厂区东北角，配电房位于一般工业固体废物存储区东部，其余区域为生活区。详见总平面布置图 2.2-1。

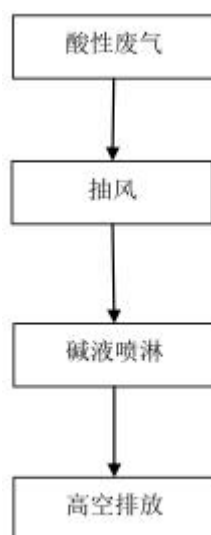
图 2.4-4 公司酸性废气处理工艺流程图

全成信电子（深圳）股份有限公司生产的废气主要包括酸碱废气、有机废气等。公司针对不同的废气有不同的处理设施，废气处理工艺流程图如下图所示：

根据公司废气检测报告可知，公司废气均能达标排放。

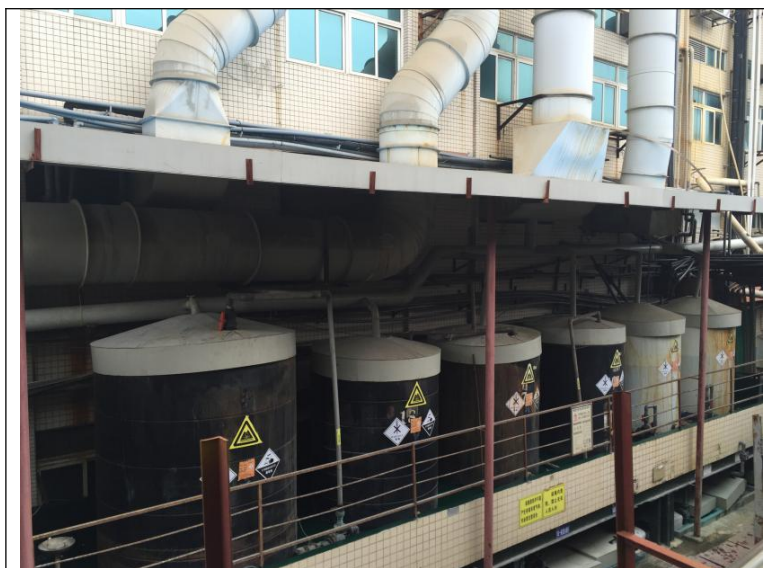
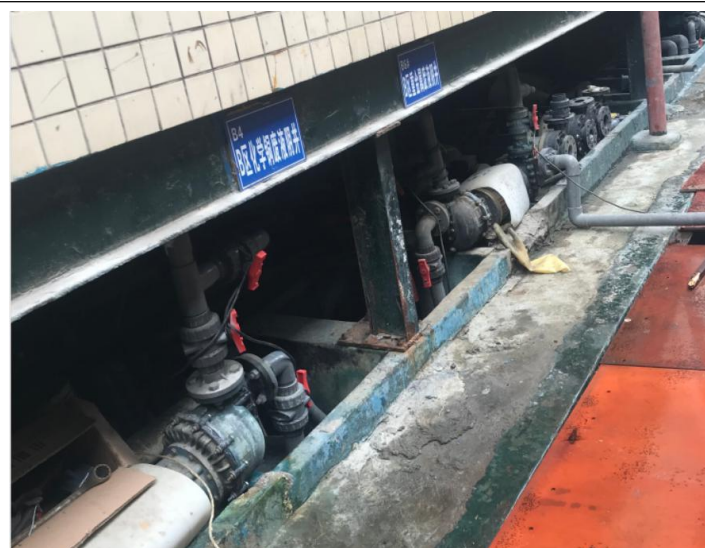
图 4.1-1 地上储罐现场照片

地表储罐主要位于污水站、蚀刻液储罐区、退锡储罐区内。内储罐材质均为高强度耐腐蚀 PE，配有液位计，底部设有高 10cm 的混凝土围堰，储存区设有防护装置。

现场排查时，生产设备运行正常，虽然部分储罐表面有液体流过的痕迹，但是全部储罐均无破损腐蚀现象。储罐进料口、出料口、法兰、排尽口、基槽等均无渗漏迹象。企业每天安排有专人对设施进行巡查以及质量检查，对突发环境事件有应急预案响应制度，因此其土壤污染可能性较小。具体情况如下图 4.1-1 所示。

污水站内的次氯酸钠溶液罐

污水站内的硫化钠桶

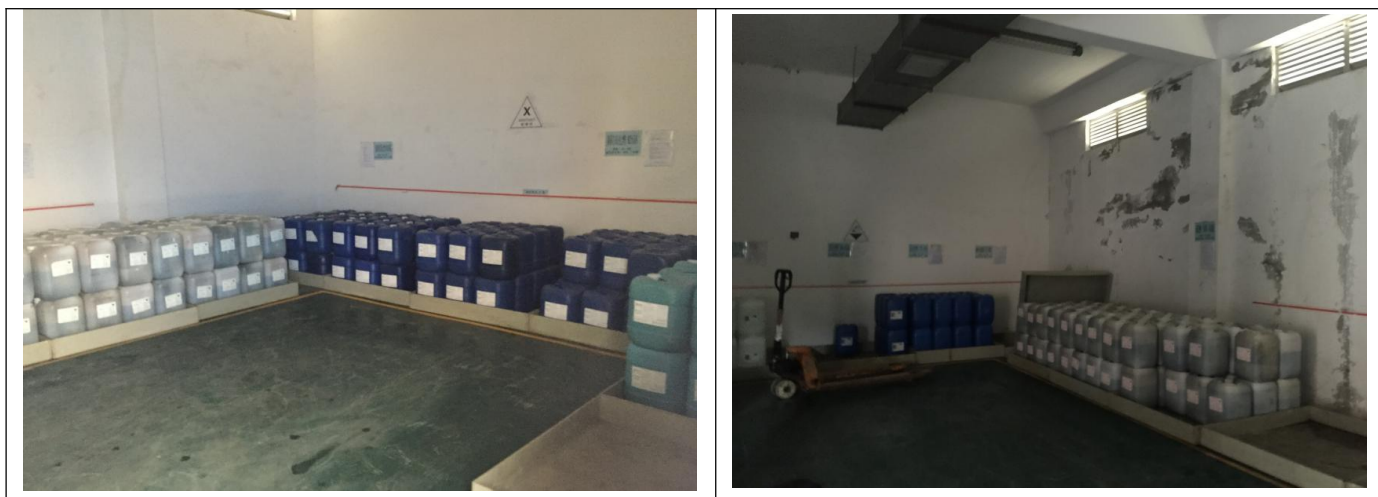
图 4.1-2 化学品仓库内储存的液体原辅材料

散装液体原料均使用高强度塑料密封包装且外围设有高约 10cm 混凝土围堰。药剂从厂外使用卡车运输至化学品仓库和指定地点进行存放。化学品仓库有专人值守，每天对储存仓库检查，检查内容：堆垛牢固，有无泄漏，有无异常，有无刺激性气味，包装有无破碎，并对规范性地面进行了硬化、防渗处理，其土壤污染可能性可忽略。具体情况如图 4.1-2 所示。

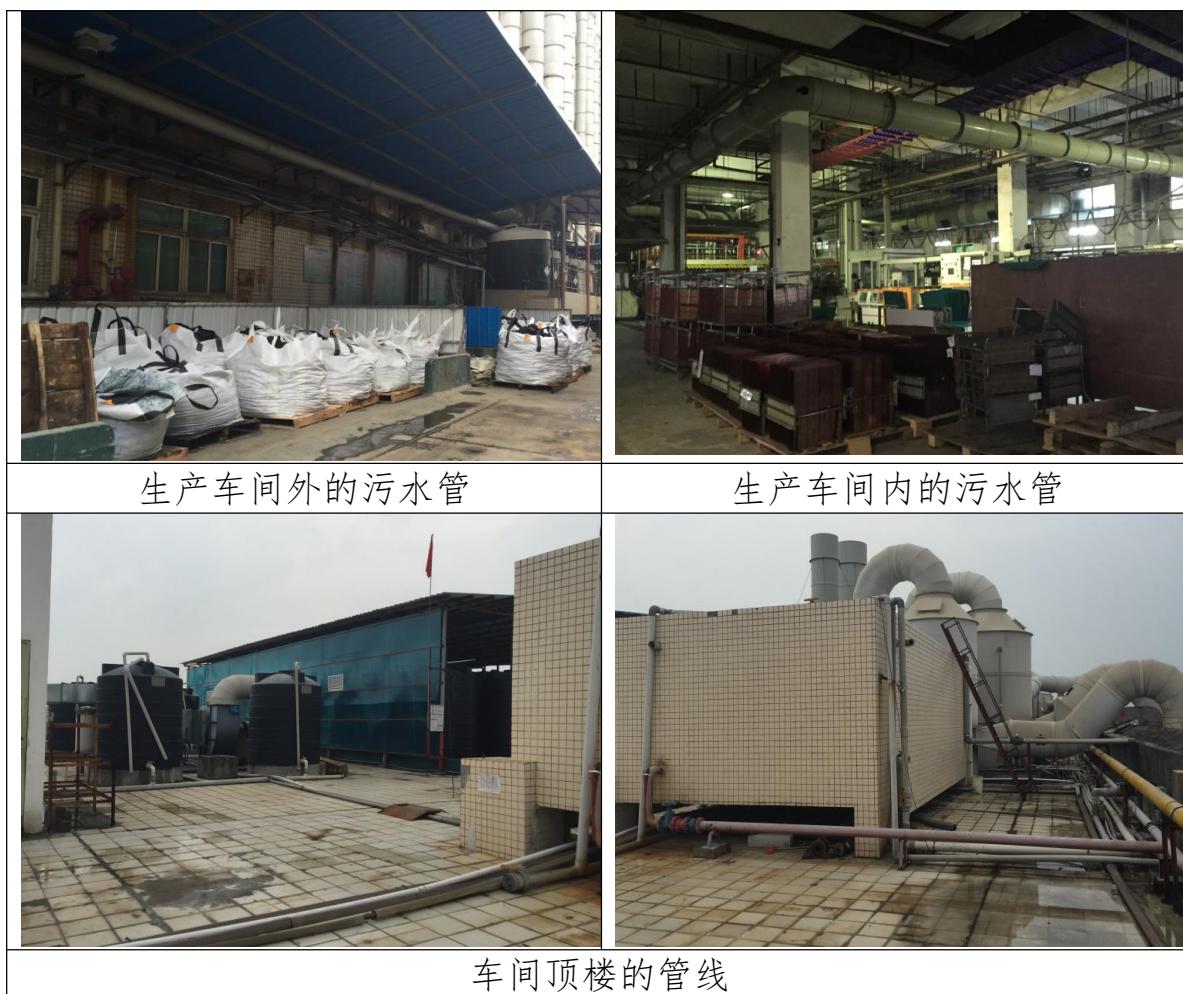
图 4.1-3 生产废水管道现场照片

生产废水管道主要输送生产车间的工业废水至污水处理站，生产废水通过泵产生的压力差直接通过管道输送至废水收集池。生产废水管道使用耐腐蚀高强度 PE 单层管道无阴极保护设计，均为明管无地下管线，管线周边均做了防渗措施，且有硬化措施且存在导流凹槽与应急池相通。

现场排查发现部分管道周边存在些许沉降物质，但是各个管道的阀门未发现渗漏、法兰均无“跑、冒、滴、漏”现象。每天有专业人员定期对输送管线进行维护和保养，企业对突发环境事件有应急预案，因此其土壤污染可能性较小。具体情况如图 4.1-4 所示。

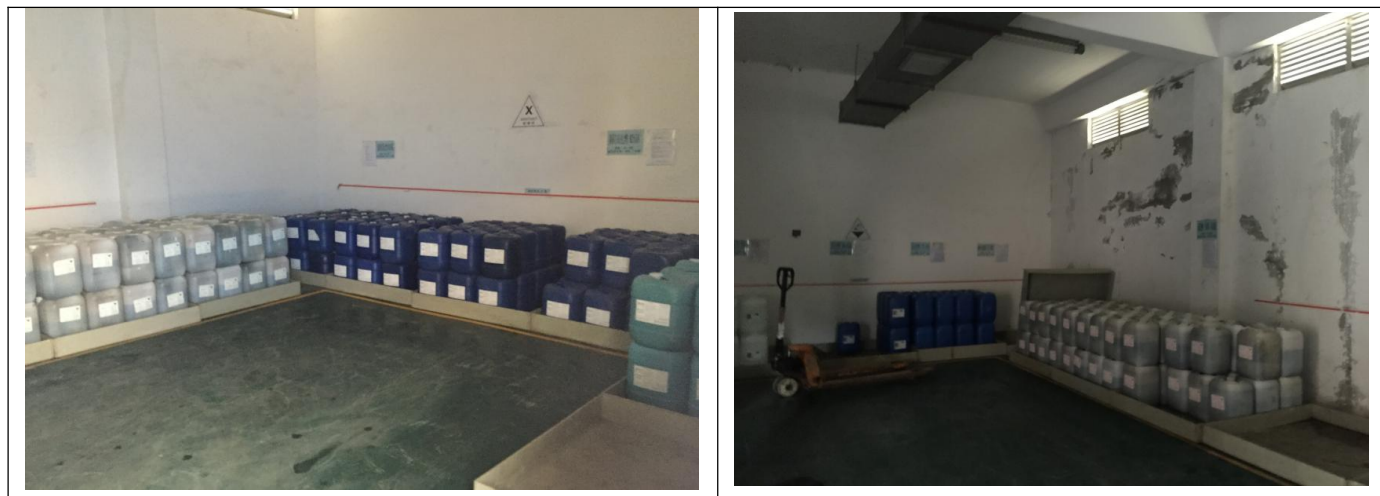
图 4.1-4 危化品仓库照片

企业使用液体物品主要为药剂，以小规格瓶装或者桶装包装，存放于化学品仓库内，设有防渗存放槽，地面均进行了硬化、防渗处理，且设有导排，三防设施齐全。仓库有专人值守，化学品的进出均有详细的记录，每天进行货物盘点、例行检查，防止泄漏。地面防渗层平均一个

季度进行养护，1-2 年进行更换，因此其土壤污染可能性可忽略。

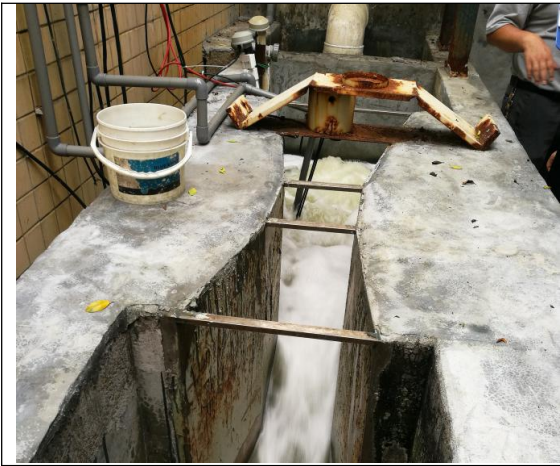
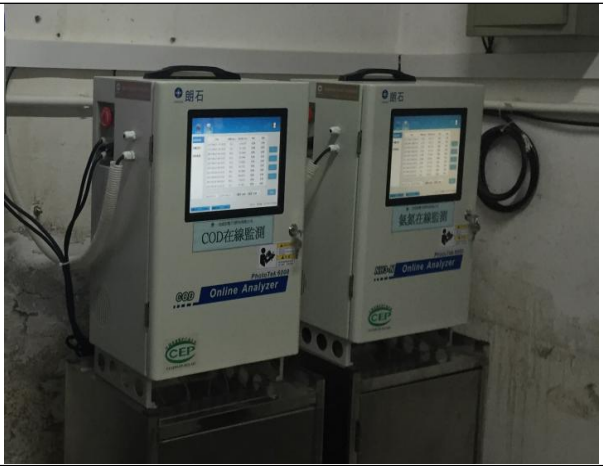
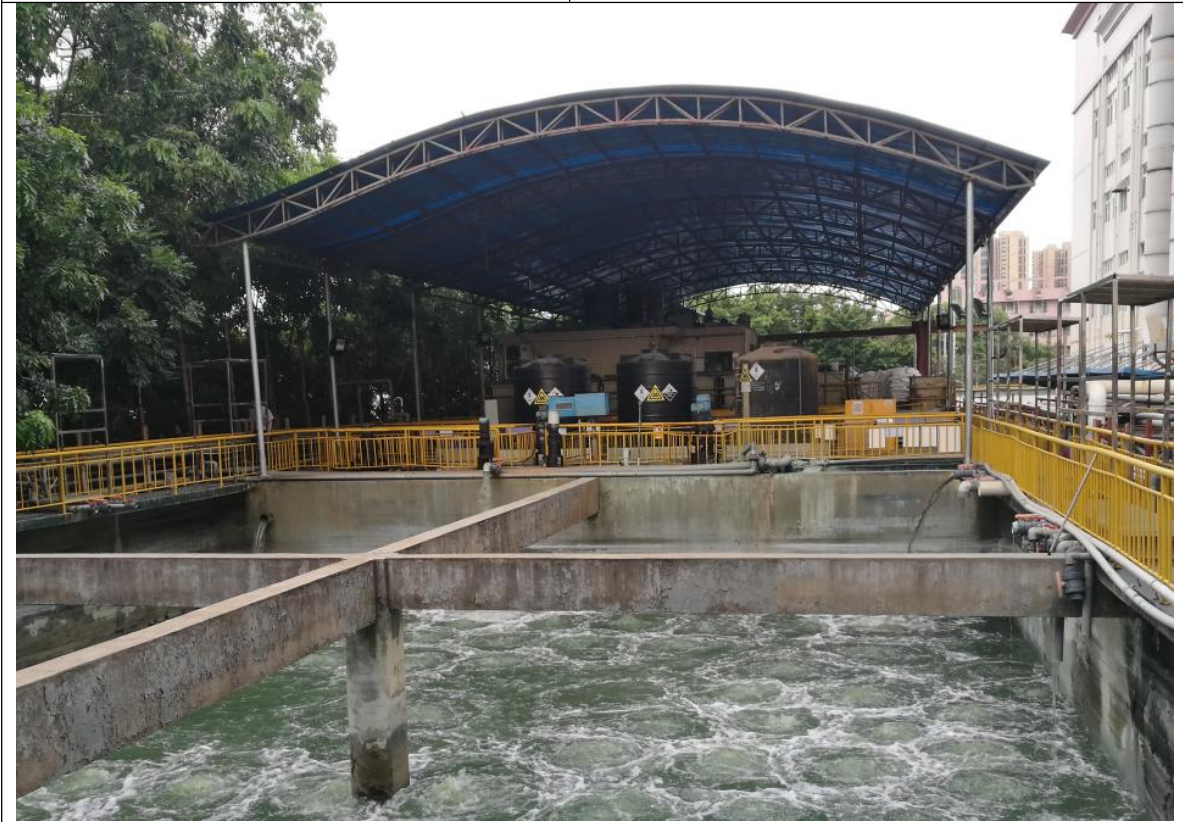
图 4.1-5 污水站踏勘情况

经过现场排查，污水站内的污水输送管线、生产车间输送至污水站内的污水管线使用耐腐蚀高强度 PE 单层管道无阴极保护设计，均为明管，无地下管线。管线周边均做了防渗措施，且有硬化措施且存在导流凹槽与应急池相通。各个管道无破损的情况，管道的阀门未发现渗漏、法兰均无“跑、冒、滴、漏”现象。每天有专业人员定期对输送管线进行维护和保养，企业对突发环境事件有应急预案，因此其土壤污染可能性较小。

污水站内的废水处理设施设备运行正常，无破损腐蚀现象且对突发环境事件有应急预案响应制度。每天有专人对设施进行巡查以及质量检

查。污水处理池防渗层和防水层平均一个季度进行养护，每二、三年进行更换。各污水处理池利用管道处产生的压力输送至各处，区域内均进行了防渗、防腐蚀处理。污水站出水口有管道阀门直接与应急池连接，事故状态下可以进行切换。企业生产年限长，液体原辅材料量大、产生废水量较大，土壤污染可能产生。具体情况如图 4.1-5 所示。

废水排放口

废水在线检测

污水站地下池体集中分布区域

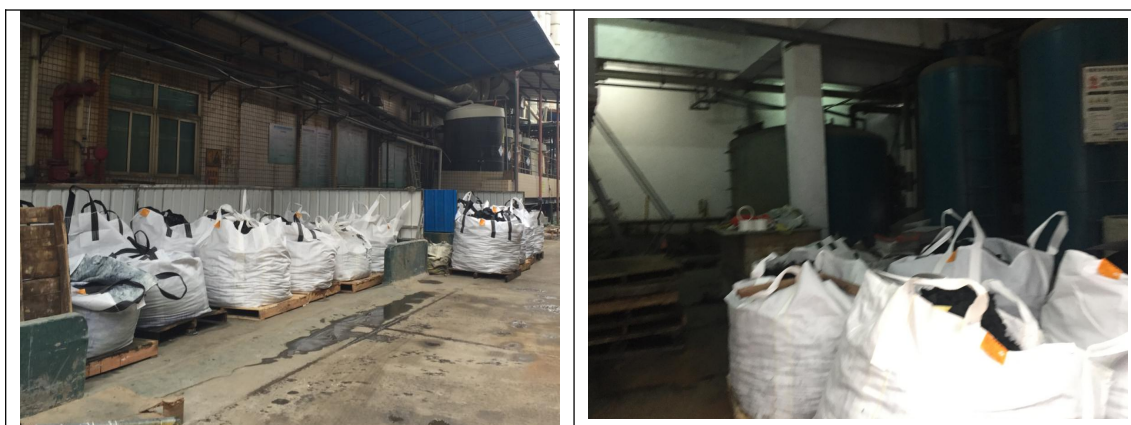
图 4.1-6 危废暂存区

全成信公司在生产厂房的外部设置专门的区域暂存危险废液和危险固废，在污水处理站中设置专门的区域暂存含铜污泥，并定期交由东江环保股份有限公司处置，现场照片如下图所示。污泥由包装袋分装分区储存在污水站内的污泥仓库内，储存区地面均进行了硬化及防渗处理，防渗层和防水层平均一个季度进行养护，1-2 年进行更换。危废仓库内设置有围堰，围堰出露地面高度约为 10cm。洒落的物品可能附着于车间工作人员衣物、鞋上，企业采取及时清扫措施，清扫后收集的物品返回危废库中，避免人员进出可能会将产品带出厂区。因此废物储存和运输过程中产生土壤污染的可能性较小。

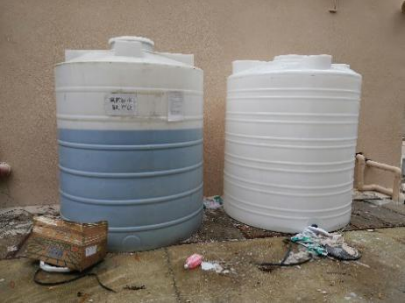
| 序号 | 类型 | 隐患内容 | 所处位置 | 潜在污染因子 | 隐患级别 | 发现日期 | 相关照片 | 备注 |
|---|---|---|---|---|---|---|---|---|
| 1 | 氨氮废水临时存放桶 | 储罐底部为混凝土地面，无防渗围堰 | 生产车间外部东侧 | 氨氮 | 较小 | 2020.5.6 | | |

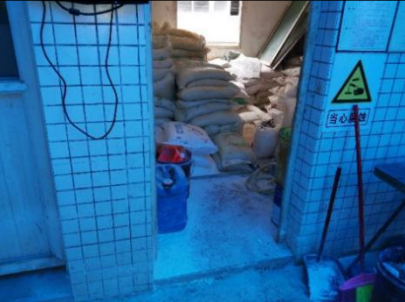
| 序号 | 类型 | 隐患内容 | 所处位置 | 潜在污染因子 | 隐患级别 | 发现日期 | 相关照片 | 备注 |
|---|---|---|---|---|---|---|---|---|
| 2 | 污水站内药剂仓库 | 粉末药剂有些许遗撒 | 污水站内药剂仓库 | 氢氧化钠、硫化钠 | 较小 | 2020.5.6 | | |

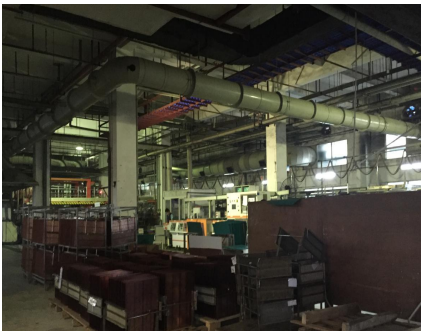
企业废水收集池及部分处理池采用地埋式结构，生产车间废水通过管道输送至收集池。企业生产经营时间较长，废水管道与收集池接驳处可能由于地质沉降产生应力造成撕裂，从而造成接驳管道废水泄露，所以公司污水处理设施对土壤和地下水造成污染的可能较高。

| 序号 | 类型 | 隐患内容 | 所处位置 | 潜在污染因子 | 隐患级别 | 发现日期 | 相关照片 | 备注 |
|---|---|---|---|---|---|---|---|---|
| 3 | 废水收集与处理池 | 企业生产经营时间较长，废水管道与收集池接驳处可能由于地质沉降产生应力造成撕裂，从而造成接驳管道废水泄露 | 废水收集池接驳管道 | 重金属、有机物 | 较高 | 2020.5.6 | | |

| 序号 | 类型 | 隐患内容 | 所处位置 | 隐患级别 | 发现日期 | 整改措施 | 责任人 | 进度安排 | 备注 |
|---|---|---|---|---|---|---|---|---|---|
| 3 | 废水收集与处理池 | 企业生产经营时间较长，废水管道与收集池接驳处可能由于地质沉降产生应力造成撕裂，从而造成接驳管道废水泄露 | 废水站 | 较高 | 2020.7.1 | 车间废水通过管道直接进入废水收集池，中间不经过任何的中转池。而且，管道接驳处设置了废水渗漏观察口，管道下的明渠内涂有环氧树脂防渗层且接通废水应急池。 | | 2020.7 月至 8 月 | 已完成整改 |

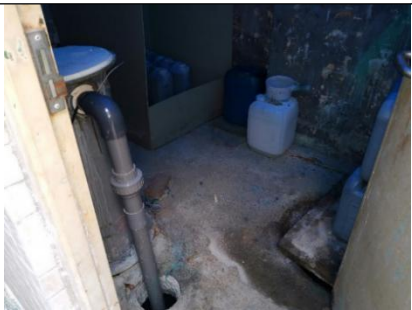
| 序号 | 类型 | 隐患内容 | 所处位置 | 潜在污染因子 | 隐患级别 | 发现日期 | 相关照片 | 备注 |
|---|---|---|---|---|---|---|---|---|
| 4 | 硫酸仓 | 储罐未放置于防渗围堰内 | 硫酸仓库 | 硫酸 | 较小 | 2020.5.6 | | |

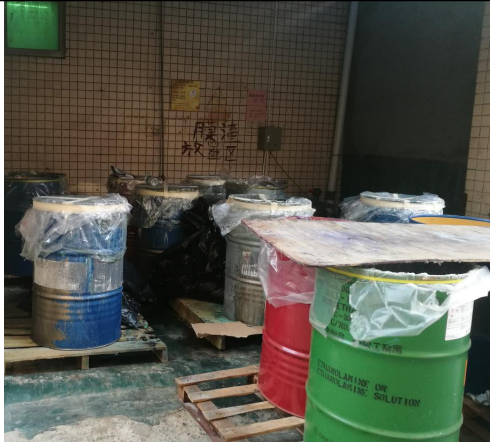
| 序号 | 类型 | 隐患内容 | 所处位置 | 潜在污染因子 | 隐患级别 | 发现日期 | 相关照片 | 备注 |
|---|---|---|---|---|---|---|---|---|
| 5 | 膜渣仓库 | 使用塑料袋储存膜渣 | 膜渣仓库 | 重金属 | 较小 | 2020.5.6 | | |

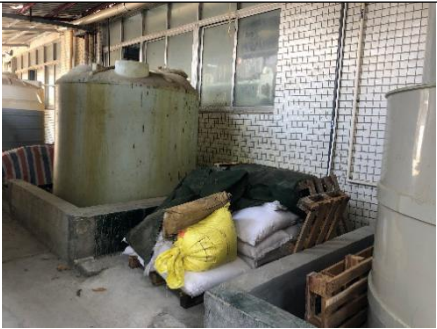
| 序号 | 类型 | 隐患内容 | 所处位置 | 潜在污染因子 | 隐患级别 | 发现日期 | 相关照片 | 备注 |
|---|---|---|---|---|---|---|---|---|
| 6 | 化学品 | 袋装化学药品放置于栈板上，无防渗漏围堰。 | 废液桶储存区域 | 酸碱 | 较小 | 2020.5.6 | | |

| 序号 | 类型 | 隐患内容 | 所处位置 | 隐患级别 | 发现日期 | 整改措施 | 责任人 | 进度安排 | 备注 |
|---|---|---|---|---|---|---|---|---|---|
| 7 | 化学品 | 袋装化学药品放置于栈板上，无防渗漏围 | 化学品仓 | 较小 | 2020.7.1 | 袋装化学药品存储于化学品仓库内，退锡水废液储罐放置 | | 2020.7 月至 8 月 | 已完成整改 |

| 序号 | 类型 | 隐患内容 | 所处位置 | 隐患级别 | 发现日期 | 整改措施 | 责任人 | 进度安排 | 备注 |
|---|---|---|---|---|---|---|---|---|---|
| | | 堰。 | | | | 于防渗漏围堰内 | | | |

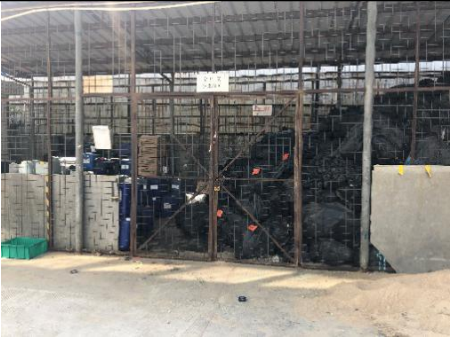
| 序号 | 类型 | 隐患内容 | 所处位置 | 潜在污染因子 | 隐患级别 | 发现日期 | 相关照片 | 备注 |
|---|---|---|---|---|---|---|---|---|
| 7 | 固废 | 空桶储存区储存杂乱，防雨措施不足 | 空桶储存区 | 重金属 | 较小 | 2020.5.6 | | |
